Validación de campo de la herramienta

USO de fotogrametría aérea utilizando VANTs como herramienta métrica de control geométrico.

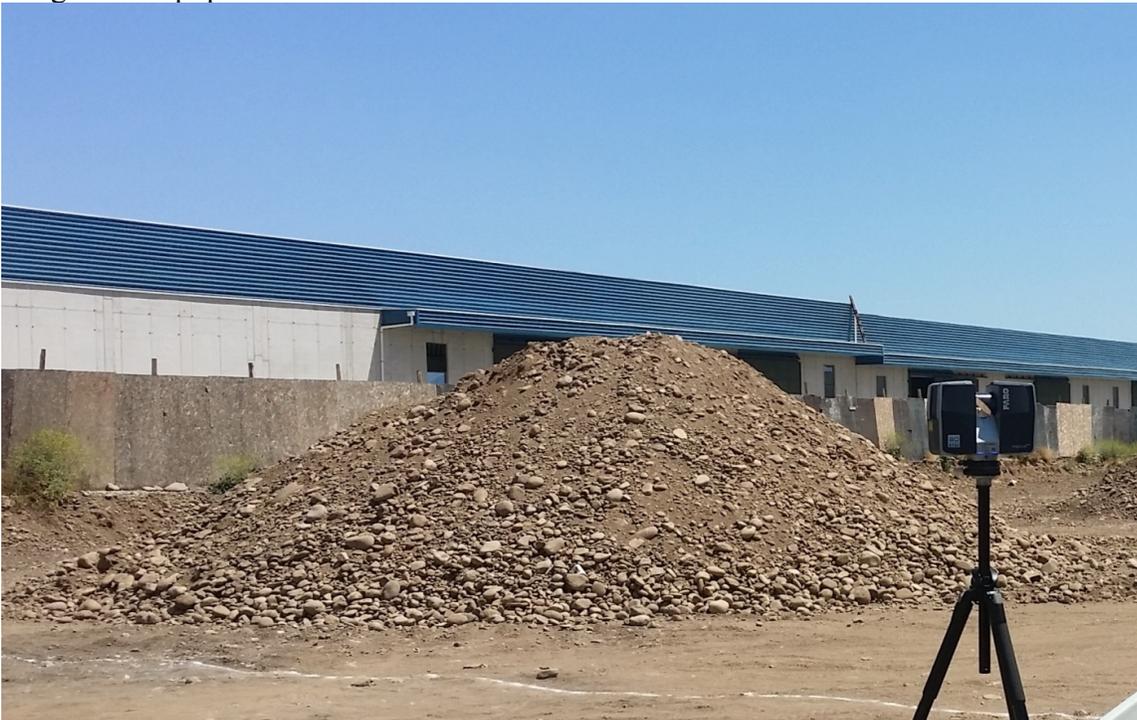
Para la prueba de campo y como herramienta de control sobre la fotogrametría se utilizó un escáner láser 3D modelo Faro Focus 3Ds que entrega precisiones observadas de +- 2mm con un alcance de lectura óptimo de 50 metros.

Imagen del equipo utilizado en terreno.

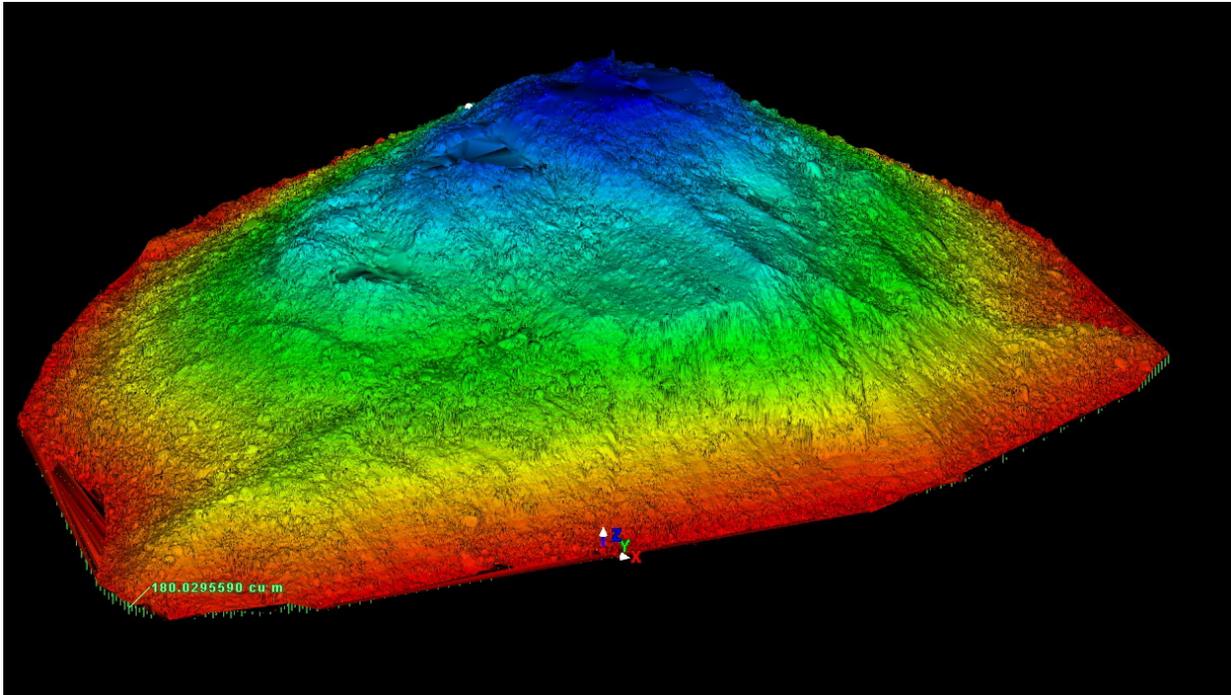
El caso de estudio fue una cubicación de un stock de tierra que debería ser trasladada y se necesita conocer los m³ de la misma.

La cubicación con escáner láser arrojó como resultado de **180 metros cúbicos**.

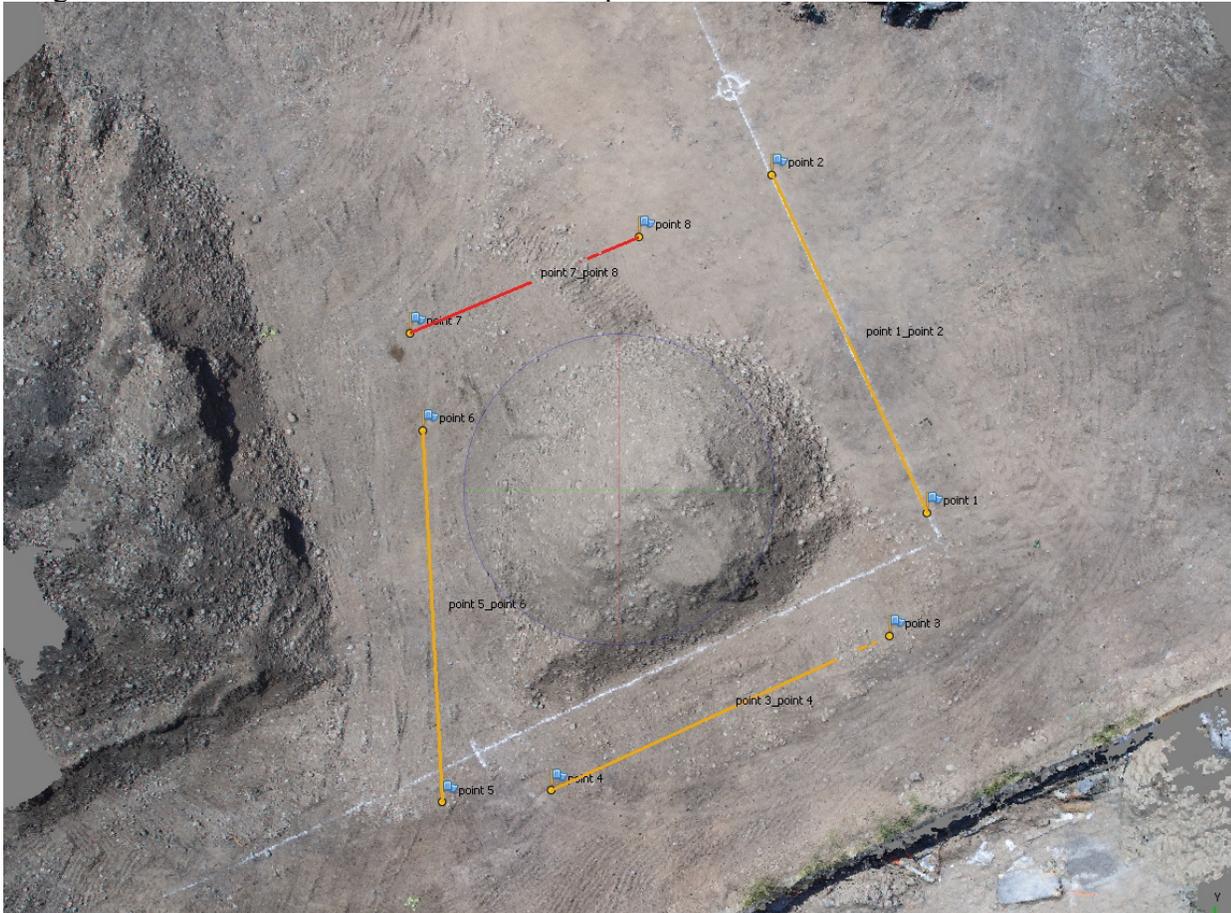
Se trabajó la fotogrametría solo con la información GPS del equipo, que es un gps de navegación con un error en posicionamiento de +/- 5 mts.

Imagen del levantamiento utilizando solo GPS para dar métrica al levantamiento.

Se aprecia un error promedio de +/- **12 cm** respecto a las medidas.
La cubicación entregó un valor de **153.2 Metros cúbicos**.

Eso da una diferencia de un **13%** respecto al levantamiento obtenido

Si bien es esperable encontrar diferencias entre ambas herramientas podemos observar que con el solo uso del GPS de navegación la diferencia en resultados es superior al 10% que al ser extrapolado a superficies mayores puede generar diferencias considerables en los resultados, transformado la herramienta solo en algo referencial y no apropiado para mediciones ni cubicaciones certeras y útiles.

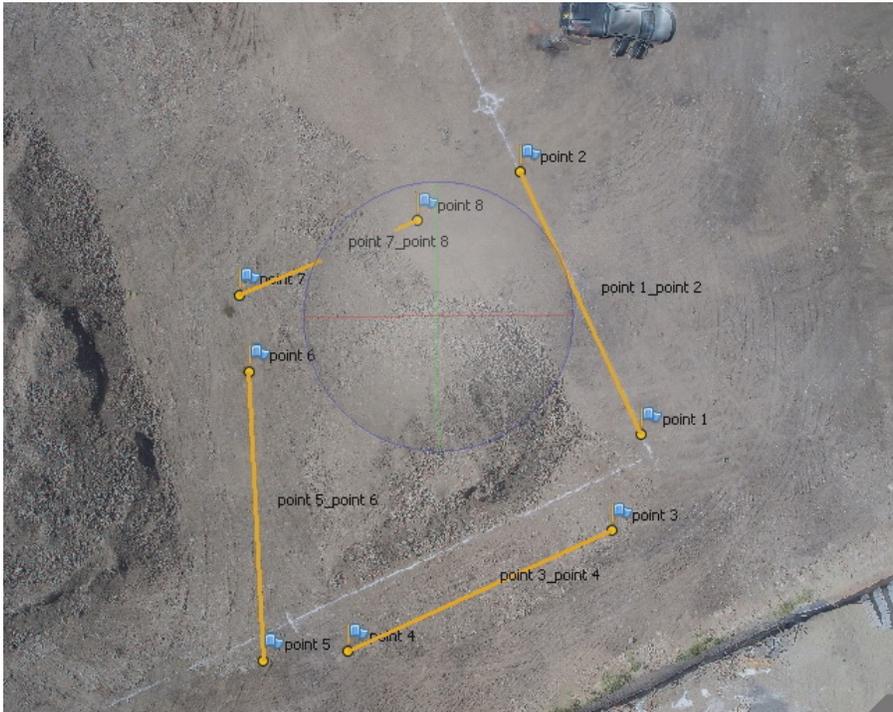
Se trabajó con apoyo métrico en terreno que consistía en 4 medidas realizadas con huincha métrica, estas medidas tienen un error estimado de ± 2 cm

Imagen del levantamiento utilizando apoyo de medidas métrica tomadas con huincha.

Al forzar la corrección con las marcas métricas se aprecia un error promedio de algunos milímetros respecto a las mismas.

La cubicación entregó un valor de **176.2 Metros cúbicos**.

Eso da una diferencia de un **2.2%** respecto al levantamiento obtenido

A diferencia de las 2 pruebas realizadas con apoyo métrico donde el margen de diferencia en resultados es cercano al 2%, margen aceptable a la hora de realizar topografías o cubicaciones ya que si se compara con metodologías tradicionales como el uso de estaciones totales o GPS geodésicos, este margen puede ser mayor ya que trabajan haciendo una simplificación de las superficies al utilizar pocos puntos para generar los volúmenes en comparación a los millones que generan tanto el escáner láser como la fotogrametría aérea.

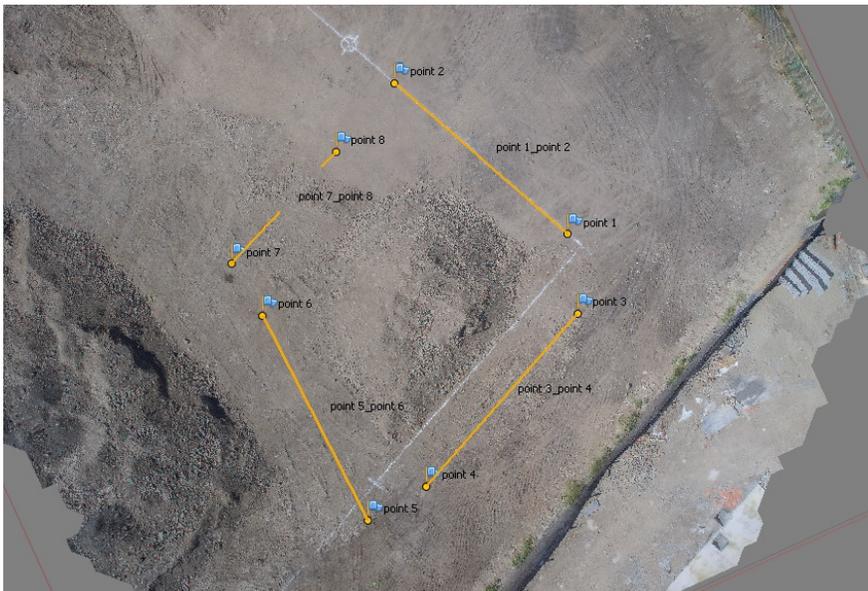
Del mismo resultado obtenido del escáner láser, se tomaron las coordenadas xyz de los 8 puntos de control, las cuales se incorporaron en el proceso fotogramétrico logrando fusionar ambos levantamientos en un mismo sistema de coordenadas. El error estimado de dichas coordenadas es de $\pm 2\text{mm}$

Imagen del levantamiento utilizando solo GPS para dar métrica al levantamiento.

En este ejercicio no se asignaron medidas directas si no solamente las coordenadas de los puntos obtenidas del escáner por lo que las medidas entregadas tienden a ser más absolutas y demuestran en parte el error de la huincha métrica.

Se aprecia un error respecto a las medidas métricas de $\pm 2\text{cm}$ según lo esperado.

Este es el caso donde la comparación es se ajusta de mejor manera a obtener un resultado comparativo más fidedigno ya que al estar en el mismo sistema de coordenadas la cubicación se puede realizar sobre el mismo plano de cubicación, el cual en los casos anterior tiene variaciones en su posición lo que puede aumentar o disminuir aleatoriamente los resultados.

La cubicación entregó un valor de **177.6 Metros cúbicos**.

Eso da una diferencia de un **1.4%** respecto al levantamiento obtenido con escáner láser.

Sin duda el apoyo métrico con coordenadas XYZ que puede entregar tanto un escáner láser como una estación total o un gps geodésico disminuyen esta diferencia a +- un 1.5% respecto a al levantamiento realizado con escáner, lo que se puede considerar un levantamiento confiable a la hora de tomar decisiones de campo.
